PROJEKTOVÁ DOKUMENTACE

NÁZEV : SANACE VLHKÉHO ZDIVA – ZÁMEK ZOO LEŠNÁ

SO 01 – OBNOVA VZDUCHOVÝCH KANÁLŮ

A – PRŮVODNÍ ZPRÁVA

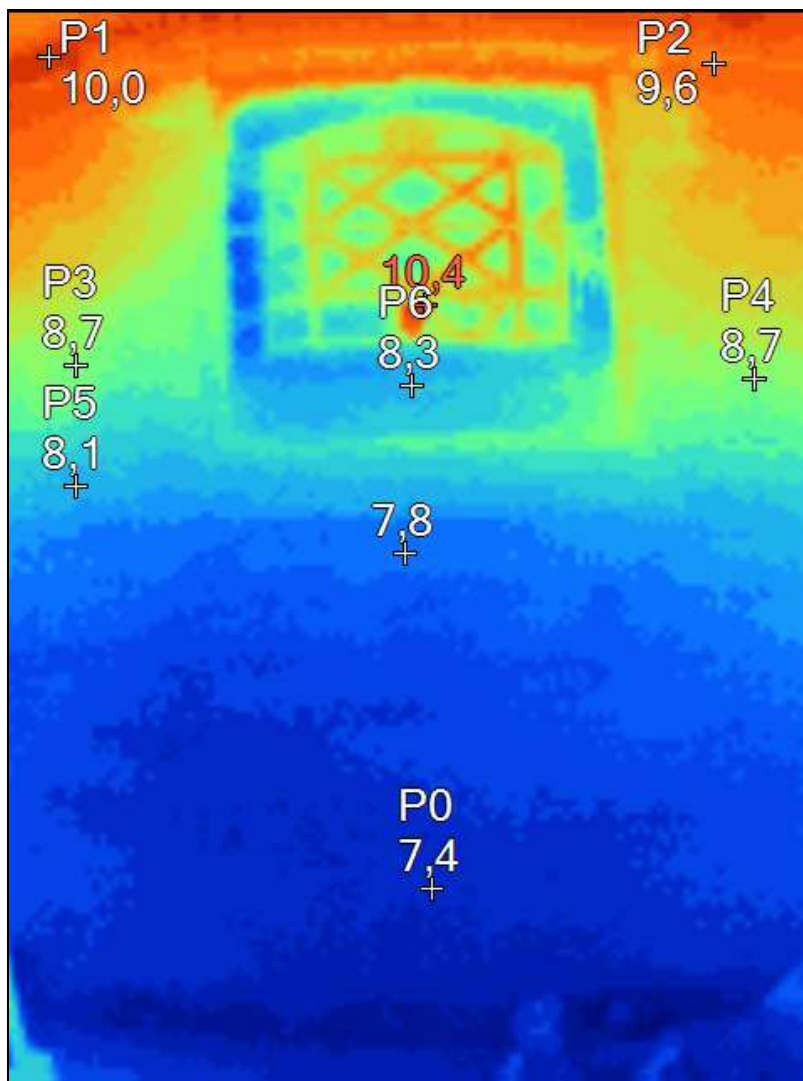
Z provedených měření je zřejmé, že při poklesu vnějších teplot dochází ke kondenzaci nasycených vodních par na vnitřních površích. Toto je však do značné míry ovlivněno nasycením konstrukcí vodou a vysokou relativní vlhkostí vzduchu v závislosti na stavebních poruchách a nevyužívání prostor. Předpokládáme, že po odstranění poruch zatékání dojde obecně ke zlepšení stavu prostor a otázku možné kondenzace doporučujeme opětovně posoudit po stabilizaci vlhkostního stavu stavby.

Ilustrativní foto, podmínky kondenzace na obvodové stěně orientované k tzv. „Rákosovému rybníku“
