**Objekt:** PAVILON TROPICKÉ AMAZONIE

**Akce:** OPRAVA PORUCH VESTAVKU TH

**Stupeň:** Technická pomoc

**Datum:** LISTOPAD 2022

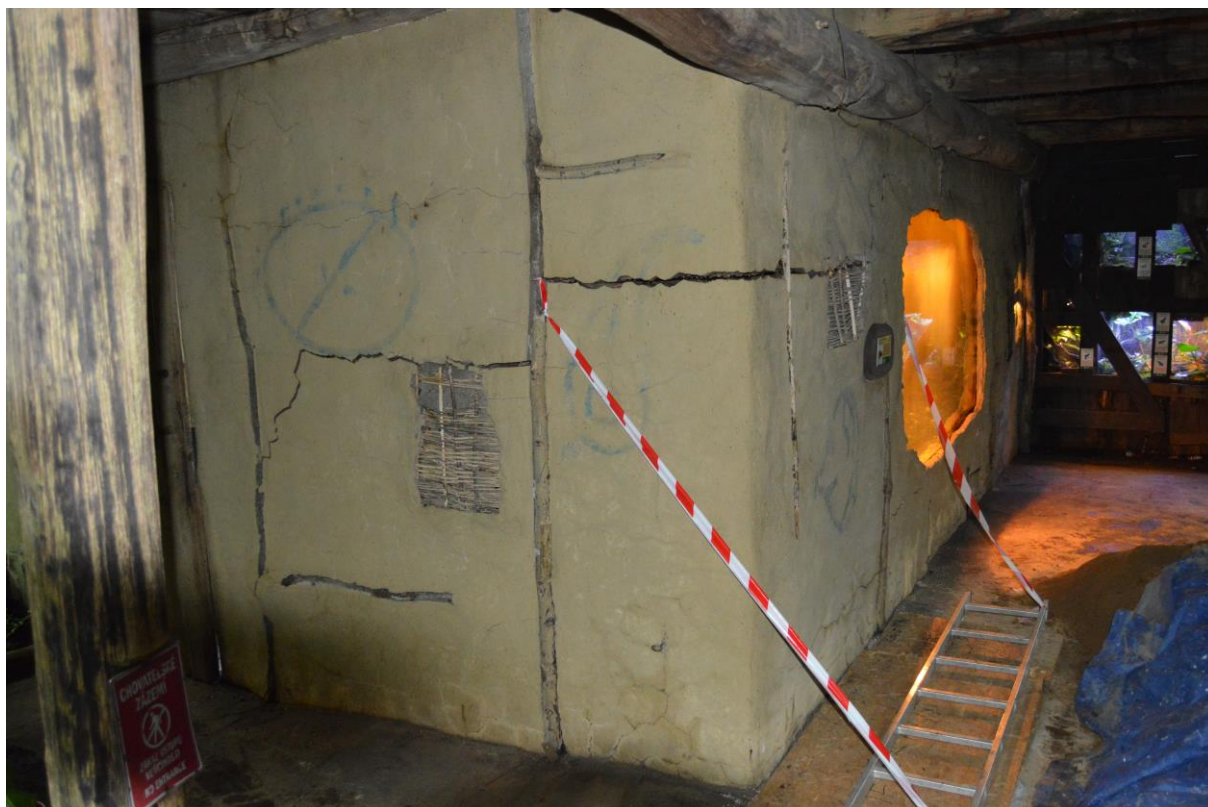
Foto 1: Celkový pohled na JV nároží TH vestavku

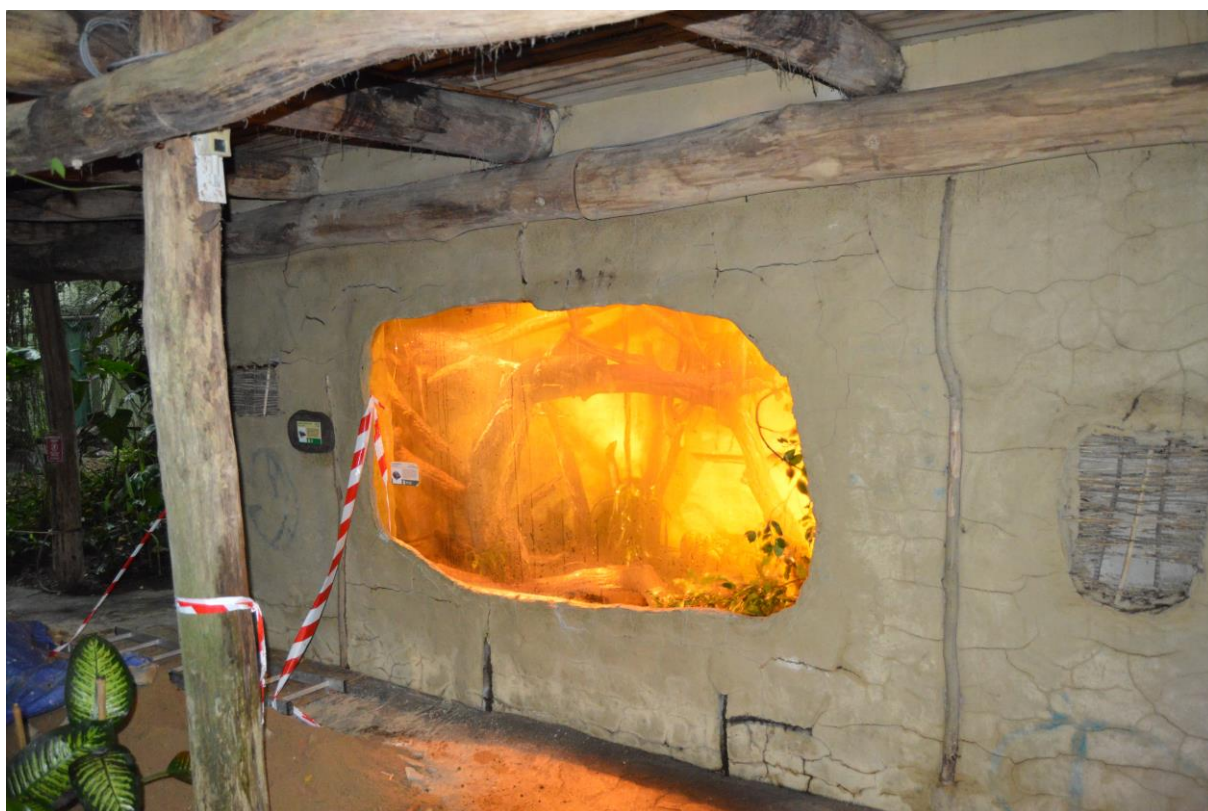
Foto 2: Pohled na východní průčelí TH vestavku - skleněná výplň okna terária

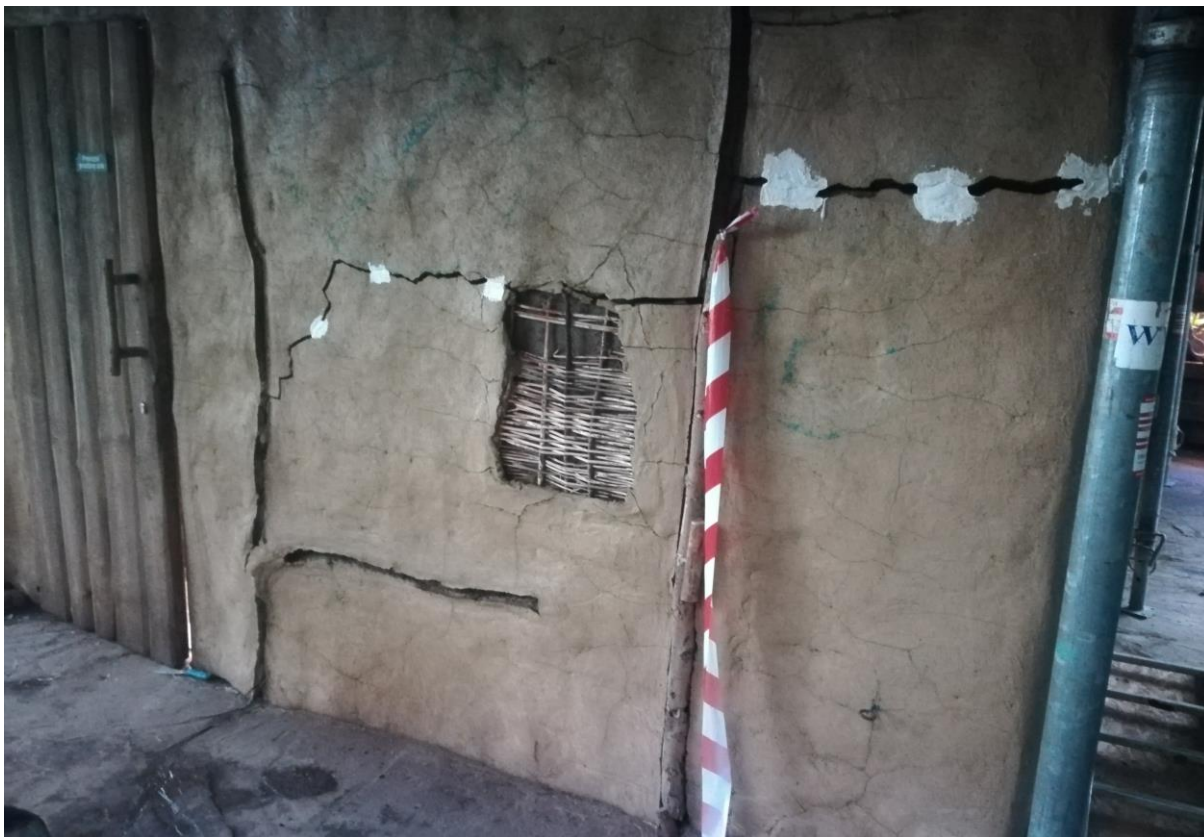
Foto 3: Osazení sádrových terčů na trhlině v jižní stěně

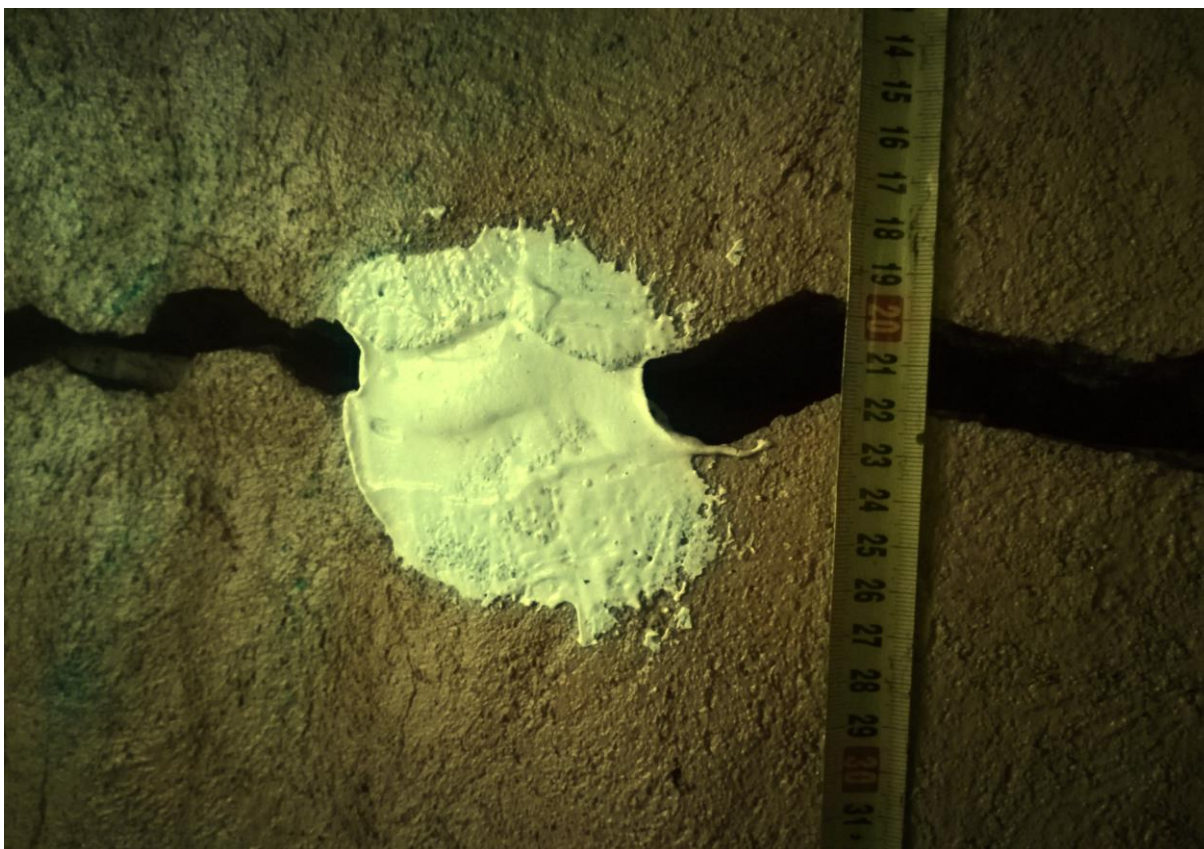
Foto 4: Sádrový terč v místě největšího rozevření trhliny v jižní stěně (21 mm)

Následně bude třeba provést nízkotlaké injektáže vodorovných spár v liniích trhlin ve zdivu. Na trhlinky (max. šířka rozevření je 21mm – viz foto 4) budou osazeny injektážní prostupky ve zhuštěných vzdálenostech – odhad rozteče prostupek cca do 300mm, zbytek linie trhlin před injektáží oboustranně omítnout. Zmenšení rozteče je navrženo z důvodu, že zdivo stěny je provedeno ze svisle děrovaných tvarovek Porotherm P+D a existuje obava, že při nízkotlaké injektáži cementovým jemnozrnným mlékem by většina injektážní směsi vyplňovala dutiny ve tvarovkách zdiva. Doporučuje se tedy k injektážní prostupce uchytit perforovanou drátěnou manžetu (podobně jako u systému lepených kotev HILTI do keramického dutinového zdiva) a injektovat přes tuto manžetu, v případě velkého úniku injektážní směsi položit na horní plochu nižší ložné spáry staviva Porotherm P+D drátěnou síť, která by neumožnila nadlimitní úniky injektážní směsi. Doporučuji systém odzkoušet, v případě, že by byl s touto aplikací problém, bylo by asi třeba provést doklínování spár pomocí natloukaných plechových vložek. Projektant nevylučuje jinou možnost řešení vyplnění dutin v trhlinách v závislosti na možnostech či zkušenosti zhotovitele. Po zainjektování bude zkompletována oboustranně omítky stěn a povrchové úpravy nátěry a strukturou v provedení a barevném řešení podle původního stavebního stavu.

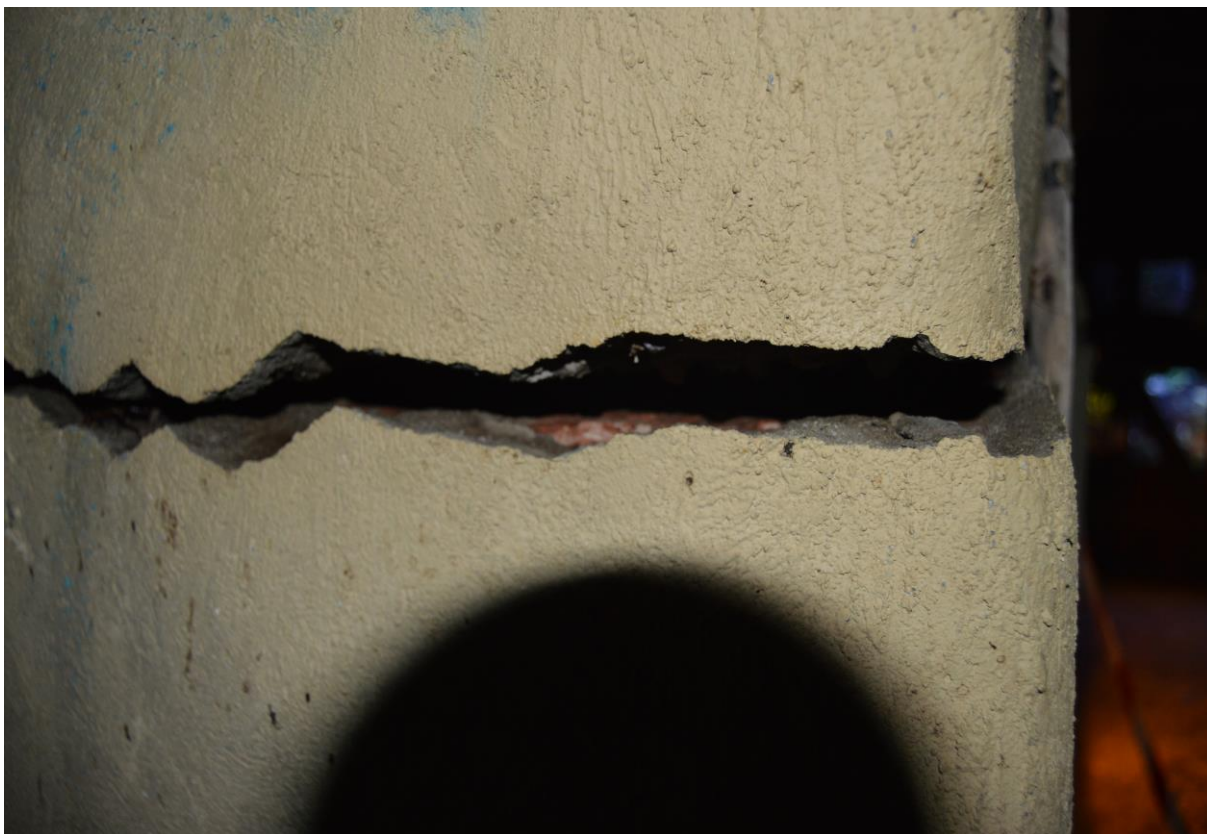
Foto 5: Detail největšího rozevření trhlinky – jižní stěna TH Vestavku

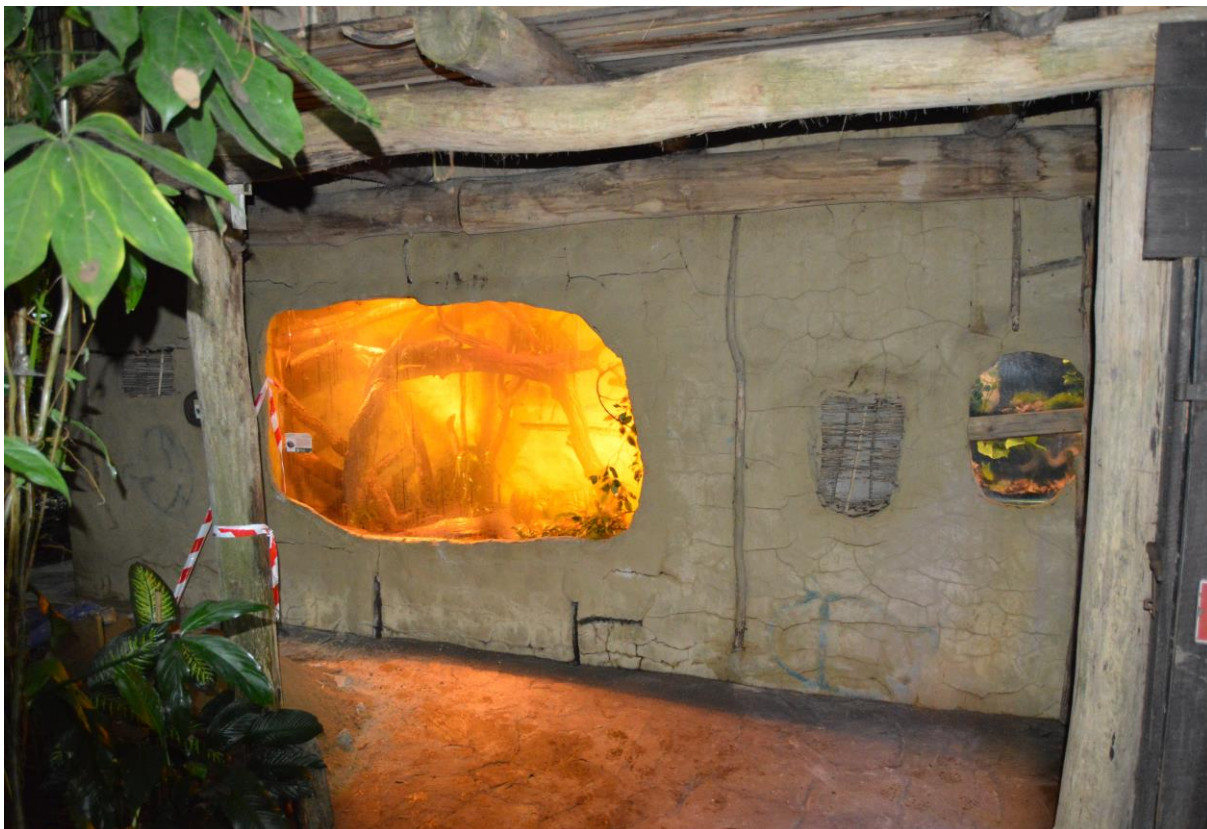
Foto 6: Pohled na východní průčelí TH vestavku - skleněná výplň okna terária

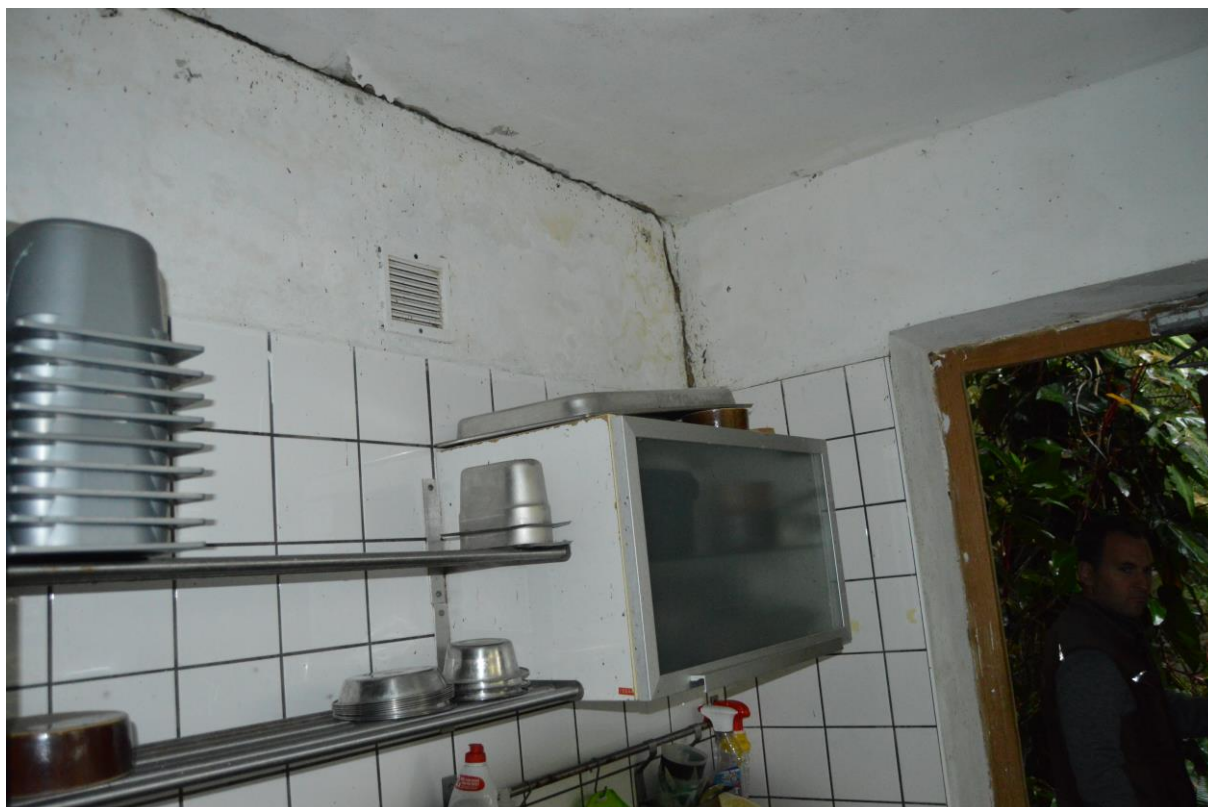
Foto 7: Pokles příčky v interieru TH vestavku

Vnitřní příčka vestavku pod stropní železobetonovou deskou vykazuje oddělení kontaktní spáry mezi zhlavím příčky a spodní plochou stropní desky (foto 7,8), na ostění vstupu z interiéru tropického pavilonu je oddělen bělinový obklad od podkladu (foto 9), dveřní křídlo v příčce mezi přípravnou a el. rozvodnou jde otvírat a zavírat s obtížemi protože rám zárubně je zdeformován popsány poklesy stěny. Protože na osazených sádrových terčích zatím nejsou pozorovány další poruchy, navrhuji truhlářskou úpravou dveřního křídla zajistit, aby dveře bylo možné používat bez odporu a na kontaktní spáru zhlaví příček se stropní deskou osadit další sádrové terčičky tak, aby bylo možné stav pozorovat a následně po delší době (cca 1/2 až 3/4 roku) stav vyhodnotit a rozhodnout o případně nutnosti sanace i v interiéru vestavku. Tuto záležitost si dle sdělení investora převezme zatím na starost jeho oddělení stavební údržby.

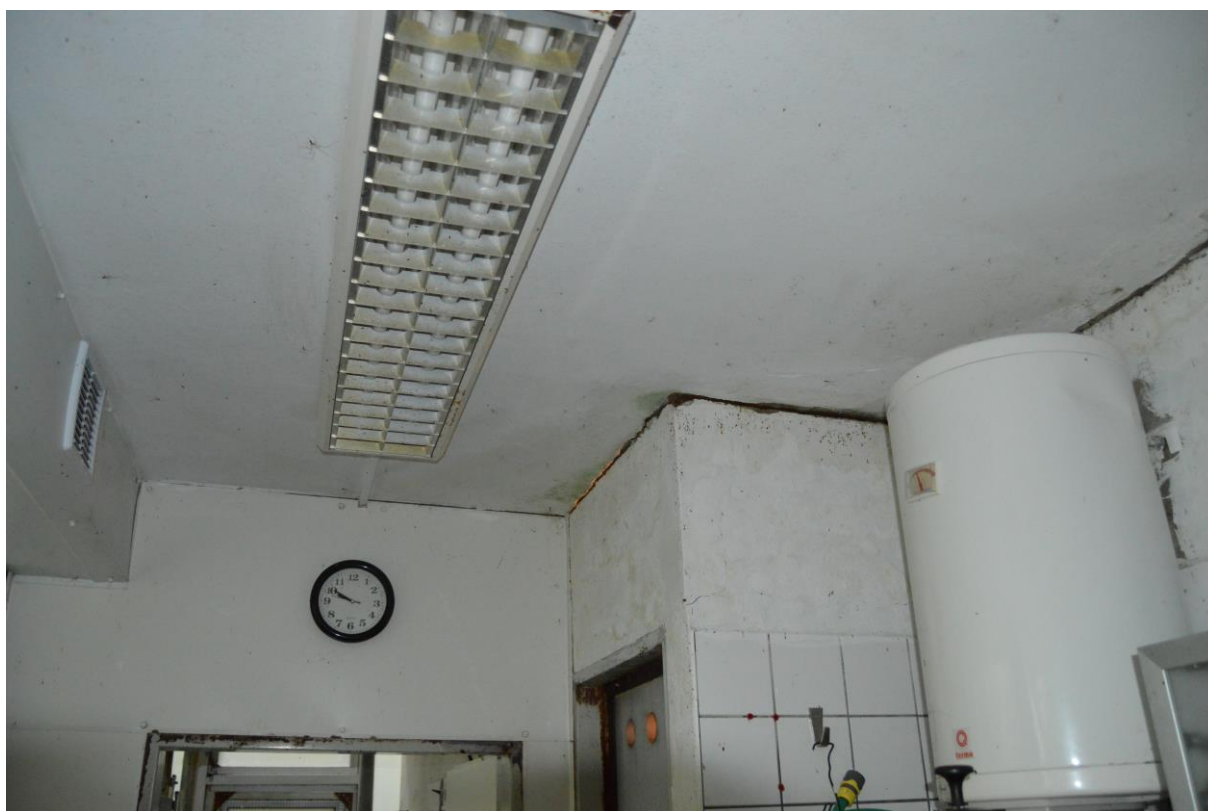
Foto 8: Pokles příčky v interieru TH vestavku

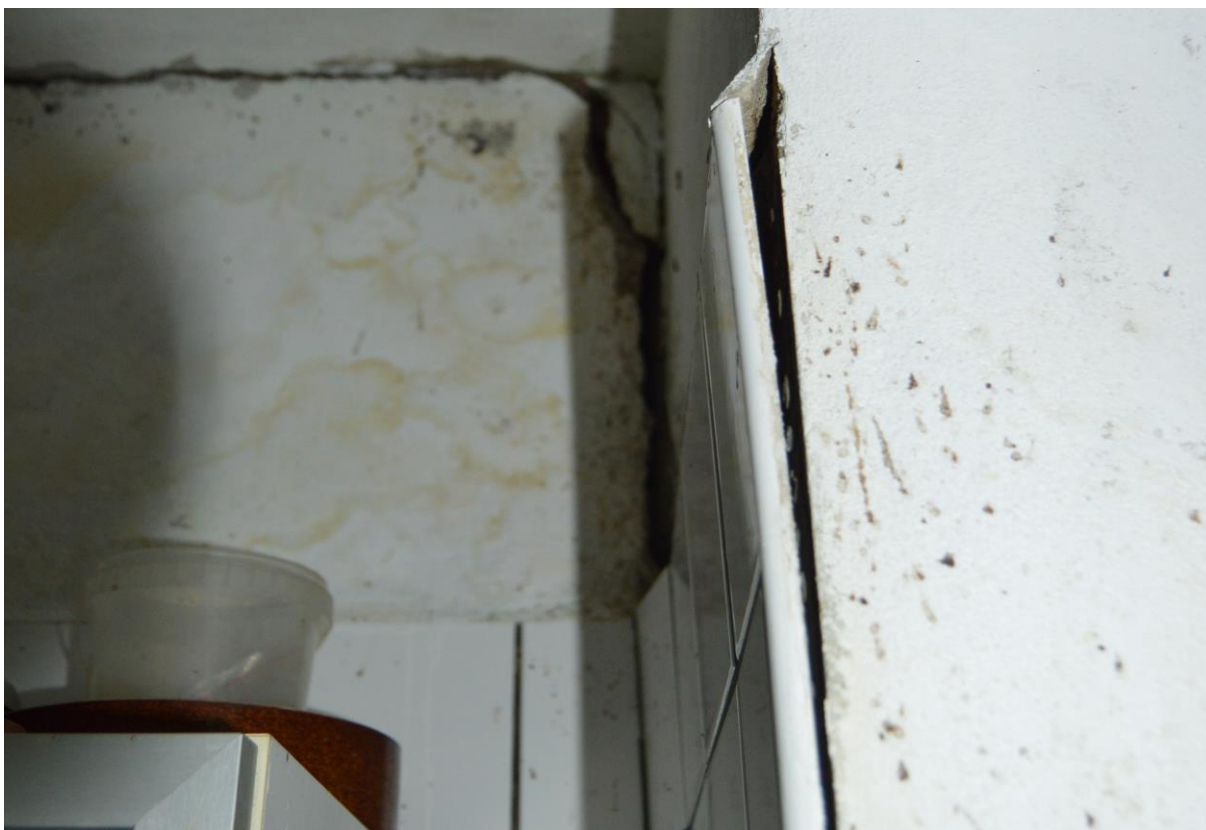
Foto 9: Oddělení bělinového obkladu na vnitřní straně jižní stěny TH vestavku

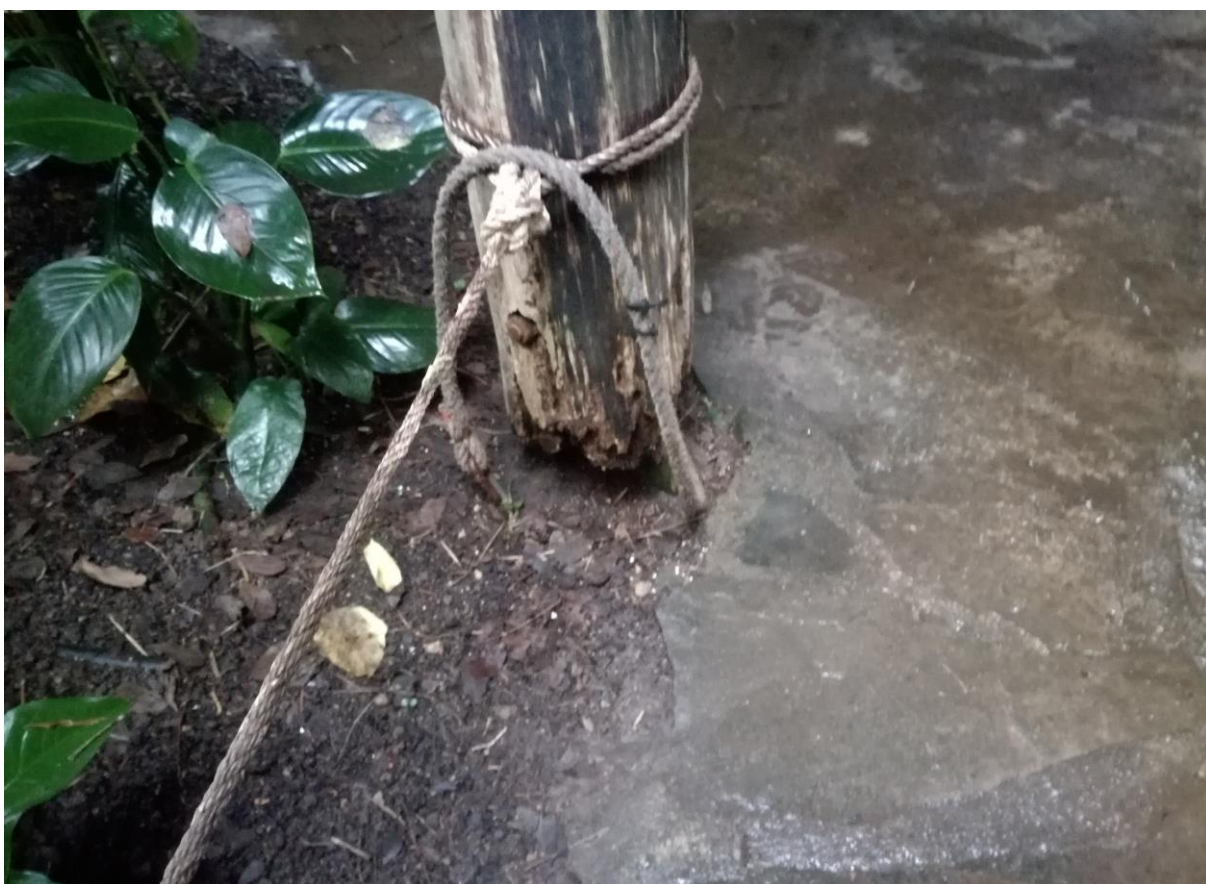
Foto 10: Degradace paty dřevěného sloupku lávky ochozu pro návštěvníky

Je možné, že jedním z faktorů, které se podílely na zhoršení stavu, jsou i degradace dřevěných sloupových podpor lávky ochozu pro návštěvnickou veřejnost (foto 10). Tato informace byla po technickém projednání investorem vzata na vědomí s tím, že repasi uložení sloupků jejich náhradou patními protézami si provede v rámci vlastní stavební údržby.

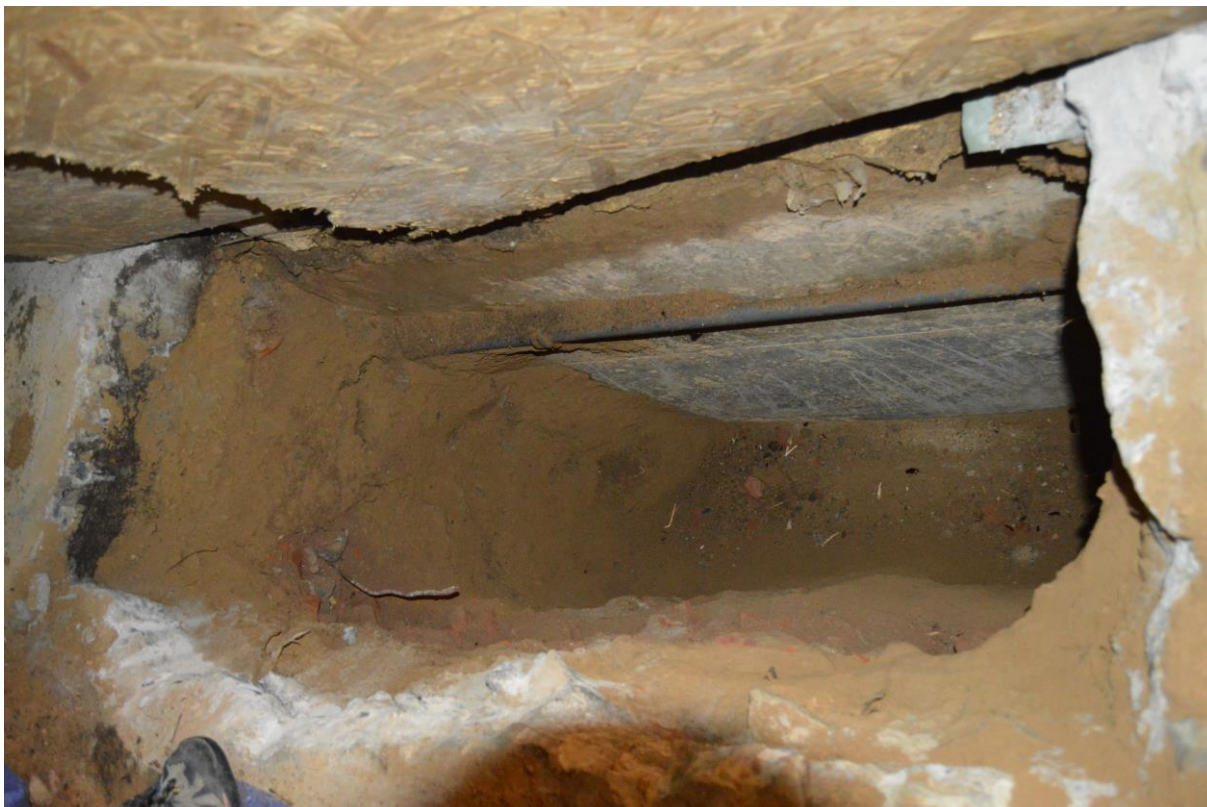
Foto 11: Pohled do výkopu kopané sondy u venkovní strany JV nároží stěn TH vestavku

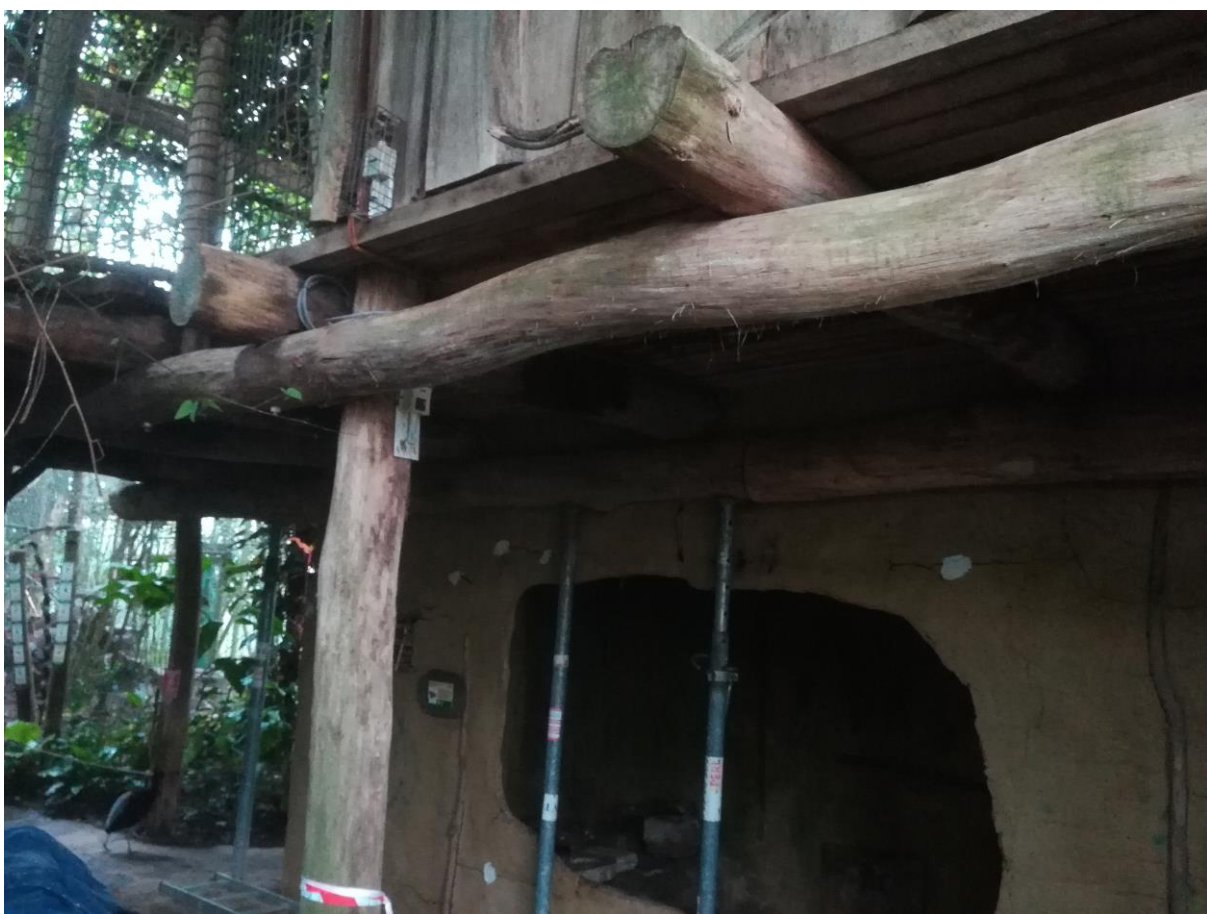
Foto 12: Dřevěná konstrukce lávky ochozu pro návštěvníky
