**Objekt:** PAVILON TROPICKÉ AMAZONIE

**Akce:** OPRAVA PORUCH VESTAVKU TH

**Stupeň:** Technická pomoc

**Datum:** LISTOPAD 2022

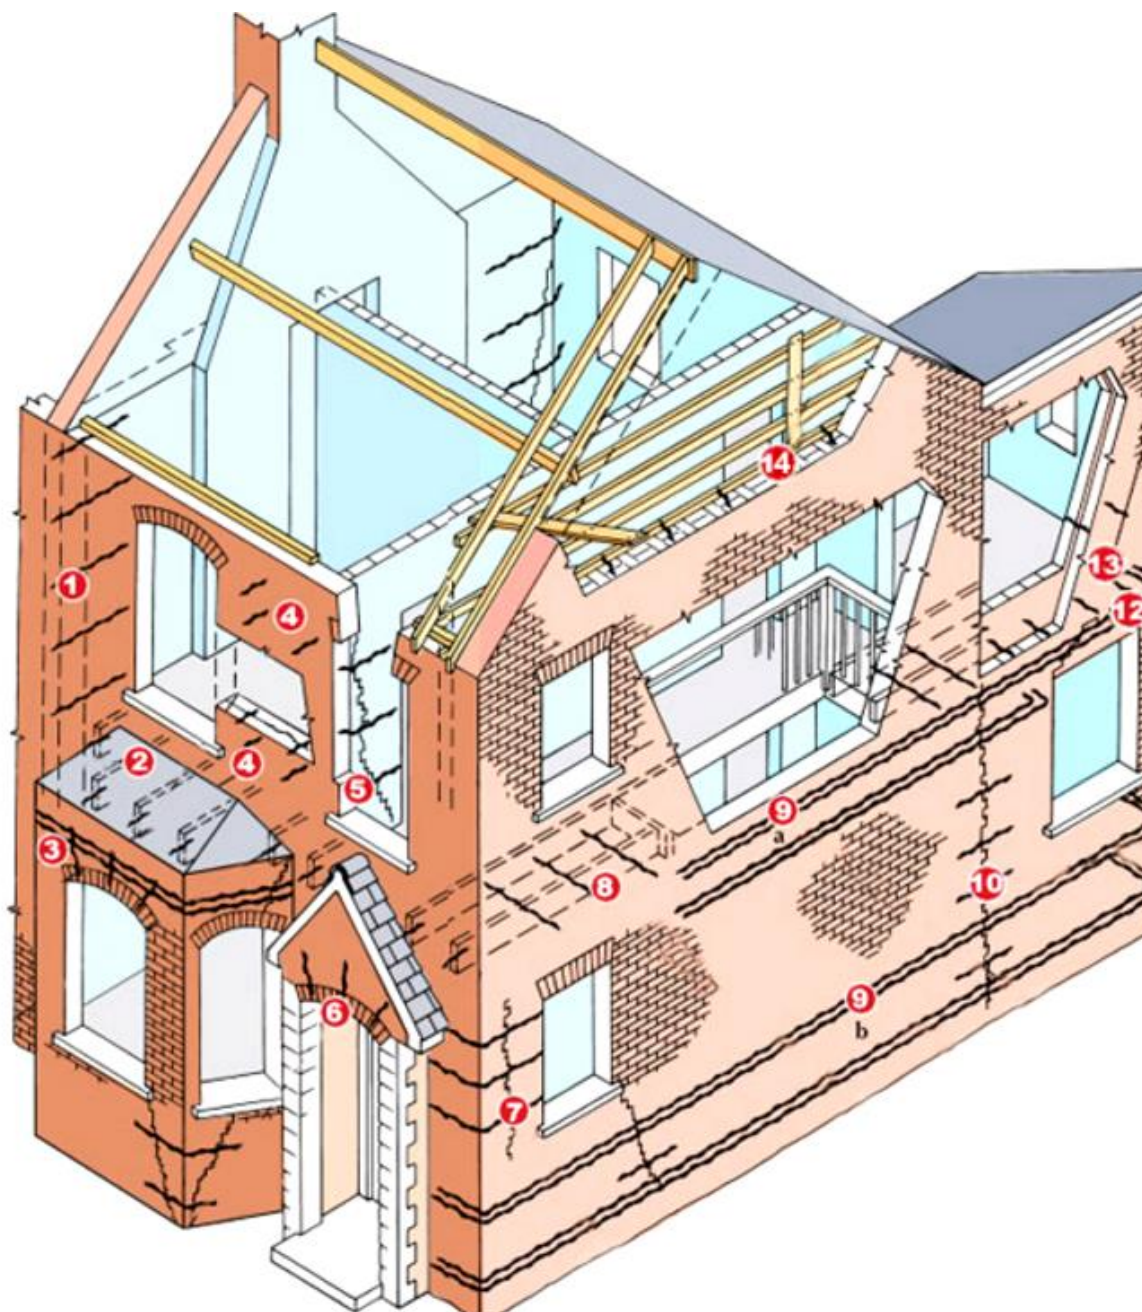
Obr.1 – možný způsob sanace popraskaného zdiva certifikovaným systémem HELIFIX – vstupní obrázek metody z katalogu Helifix

Navrhují podchycení pomocí malopřůměrových pilot opřených do podloží ze zvětralých jílovců R6 a následné „sešití“ trhlinek v nadzemní části vyzdívek stěn pomocí certifikovaného systému HELIFIX s helikální výztuží vloženou do lože z lepicí hmoty Helibond ve vyfrézovaných drážkách ve směru příčném na průběh trhlin. Po provedení „sešití“ bude vyčištěná trhlina vyplněna nízkotlakou injektáží z cementového tmele doplněného přísadou SBR (styren butadien resin)
